Registro Fotográfico da Atividade

INSP\_UO073\_2020\_0039

(Centro Norte de Comunicação Ltda)

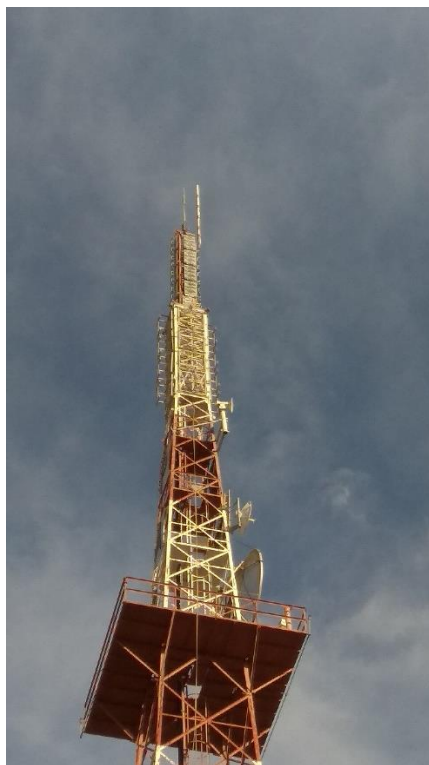
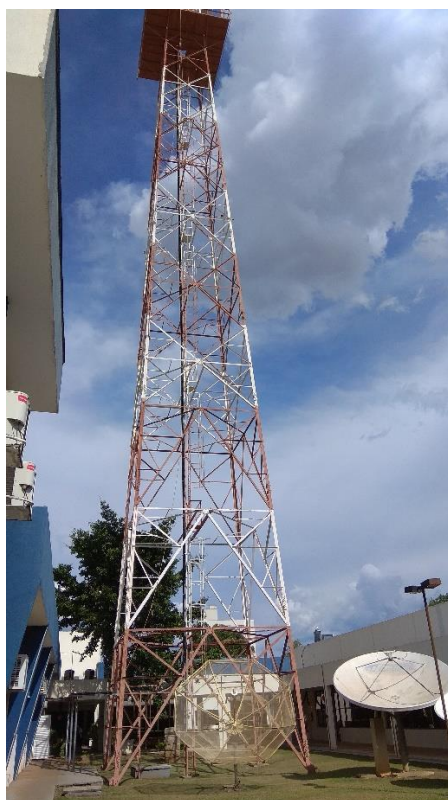
Figura 1: Fotos da torre de transmissão da estação TVD da entidade fiscalizada.

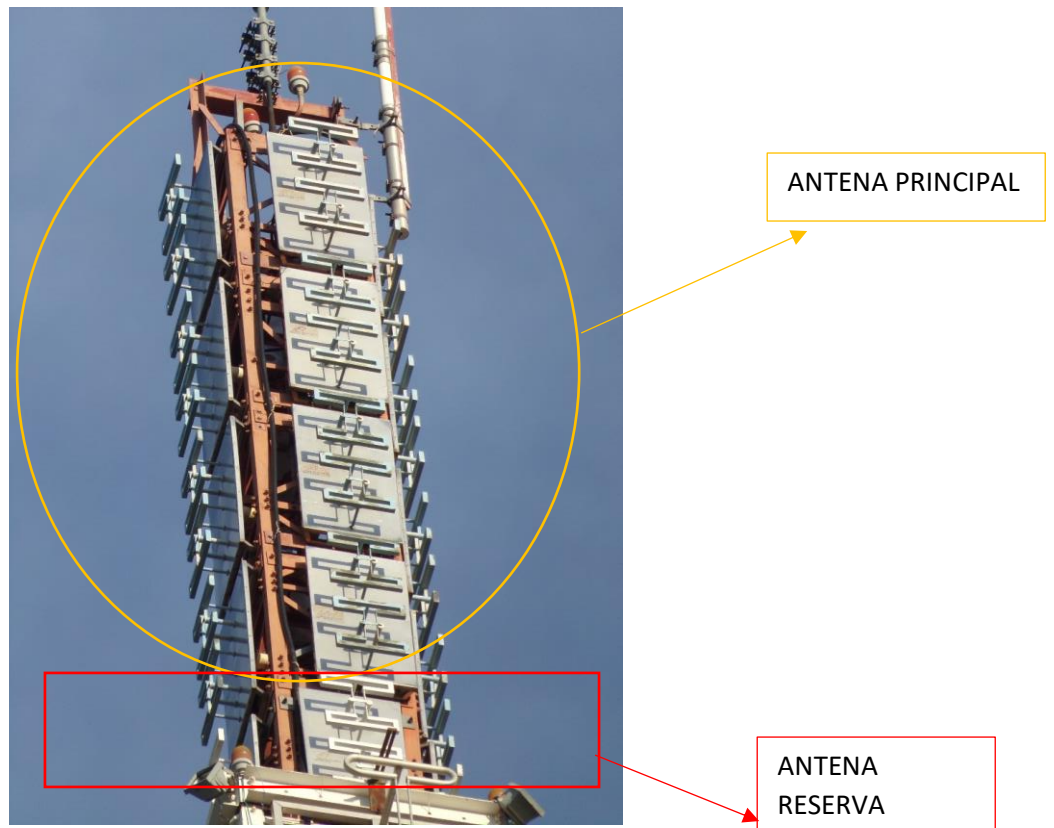
Figura 2: Antenas utilizada pela entidade fiscalizada.

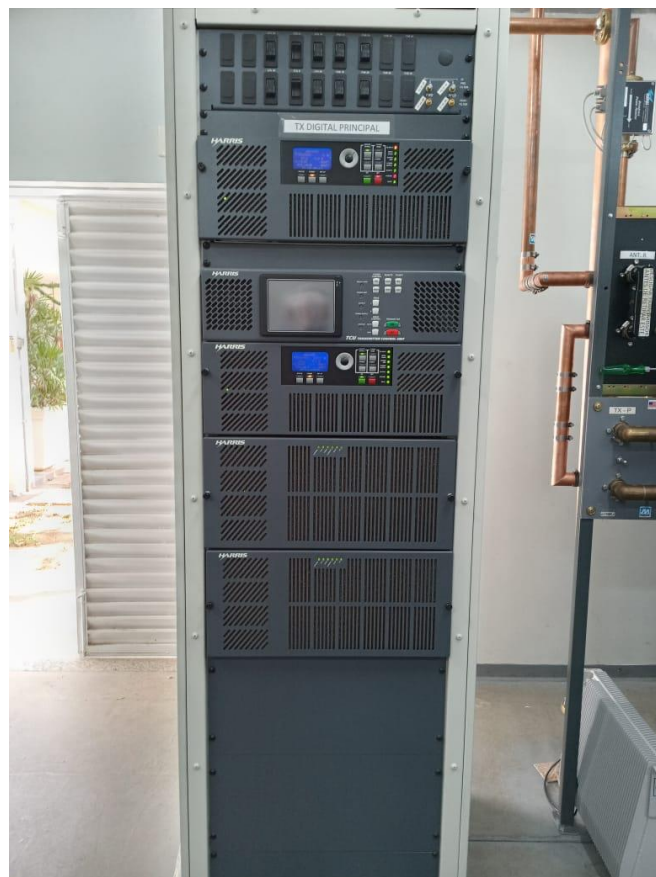
Figura 3: Transmissor principal utilizado pela entidade.

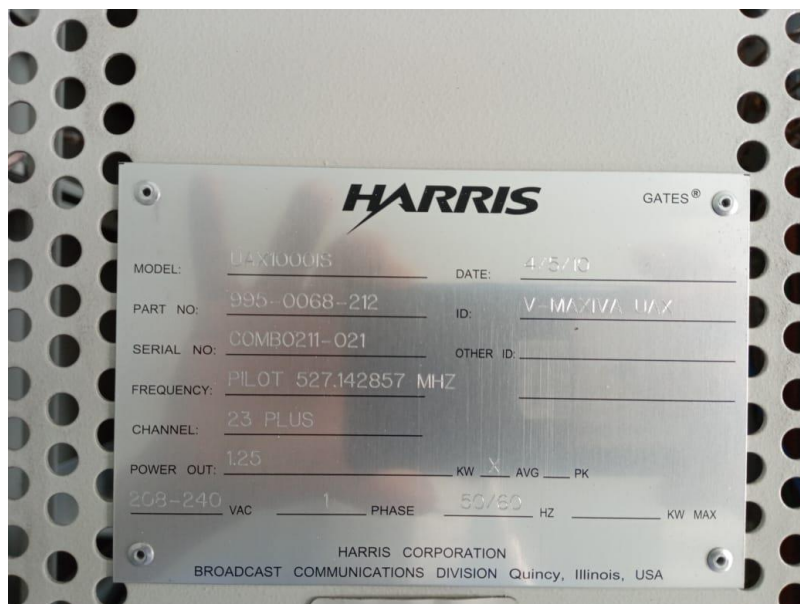
Figura 4: Informações do transmissor principal (fabricante, modelo, potência, canal).

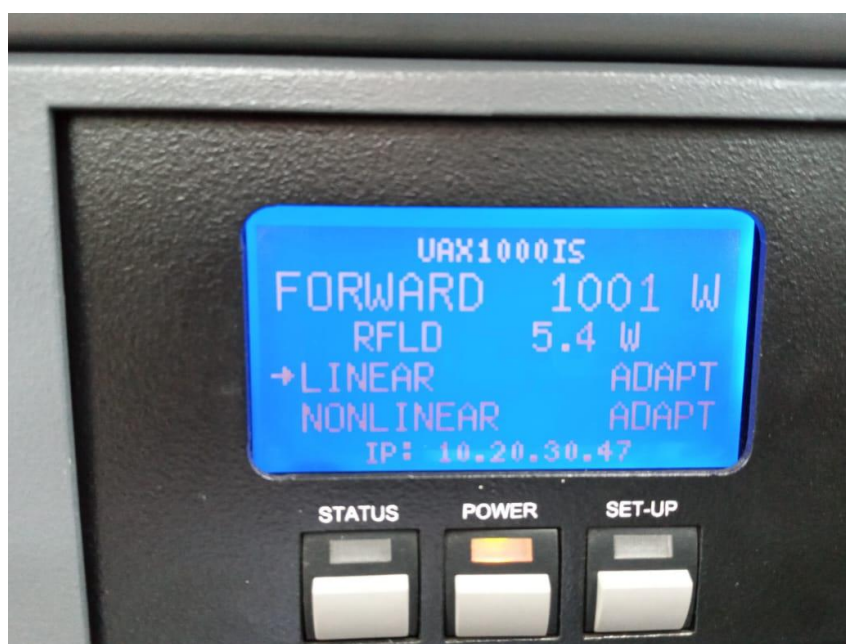
Figura 5: Potência de operação do transmissor principal no momento da fiscalização. (P = 1001 W).

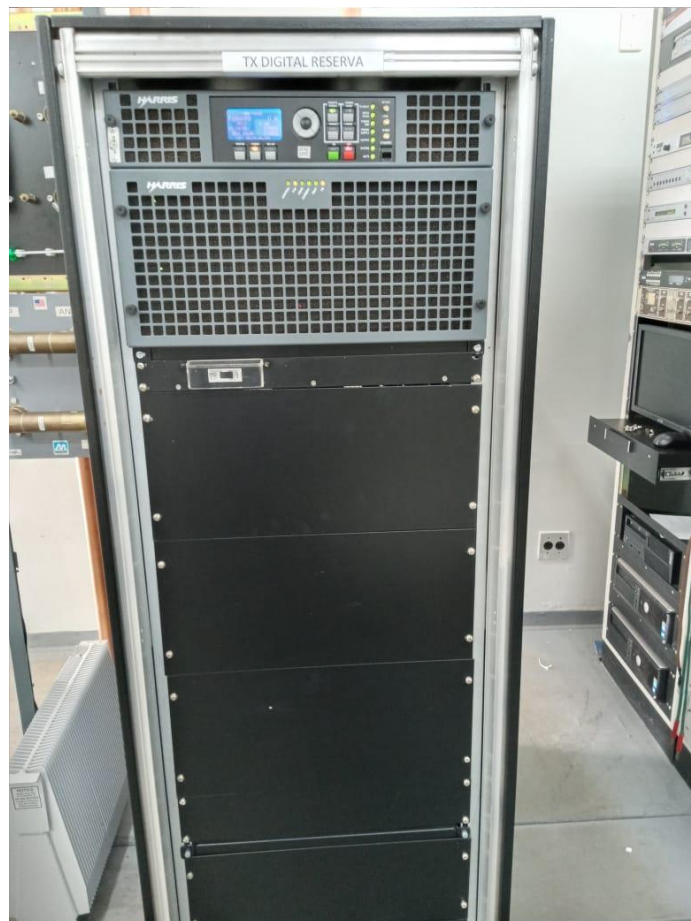
Figura 6: Transmissor reserva utilizado pela entidade.

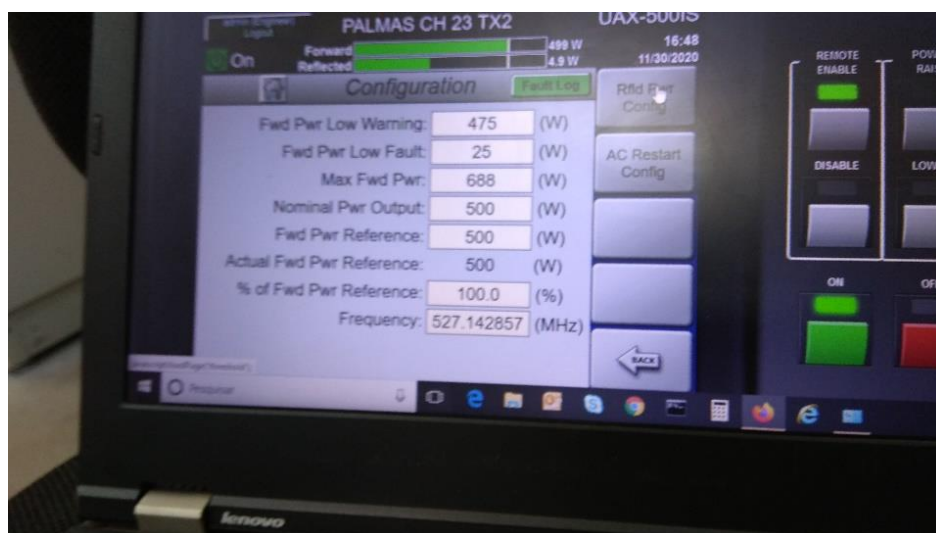
Figura 7: Potência de operação que estava configurada para o transmissor reserva no momento da fiscalização (P = 500 W).

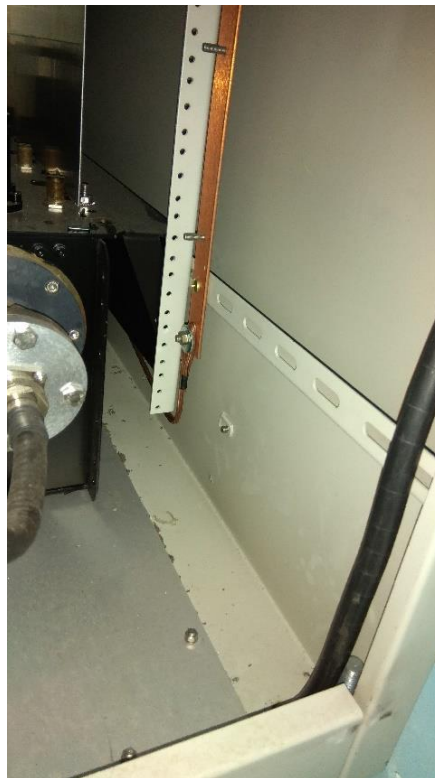
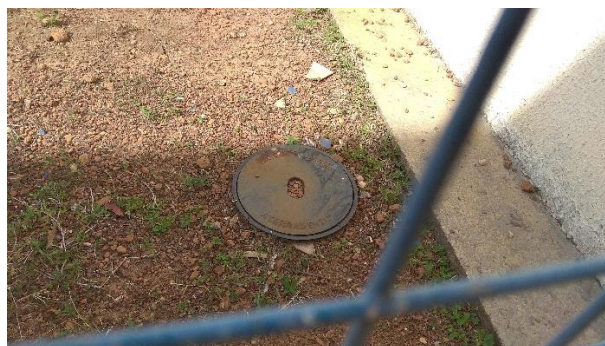
Figura 8: Fotos que demonstram que os transmissores estavam aterrados.

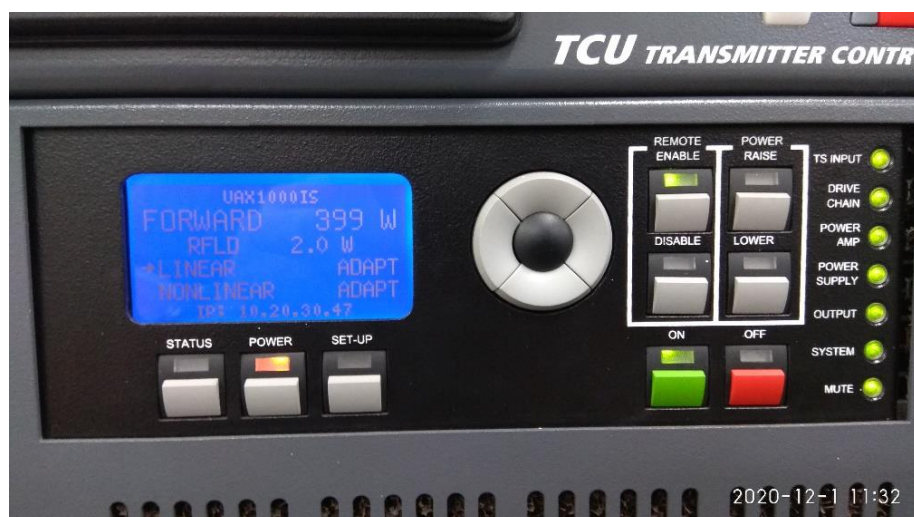
Figura 9: Potência de operação do transmissor principal após o ajuste realizado pela entidade ( $P = 400\text{ W}$ ).

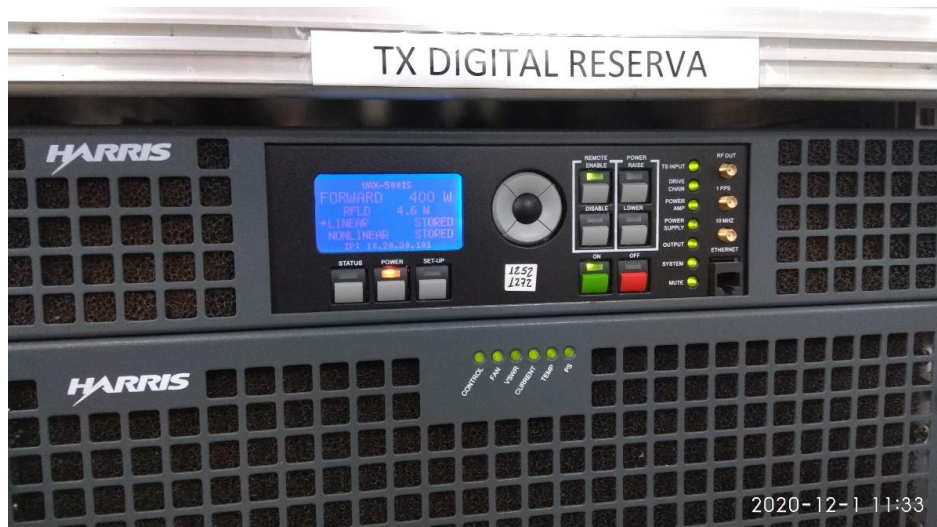
Figura 10: Potência de operação do transmissor reserva após o ajuste realizado pela entidade ( $P = 400\text{ W}$ ).
